# Biotopverbund Gewässerlandschaften

## Stadt Schwaigern

Bianca Arnold | 25. Juli 2022

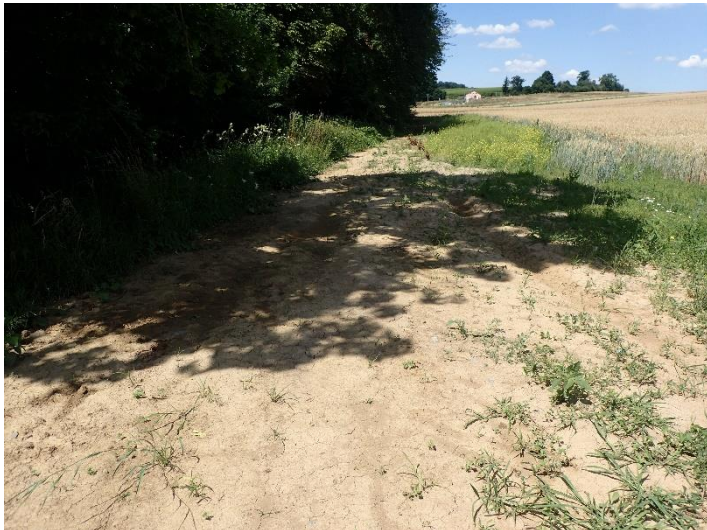
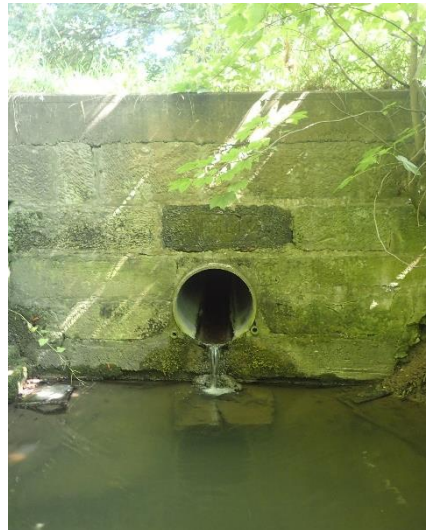
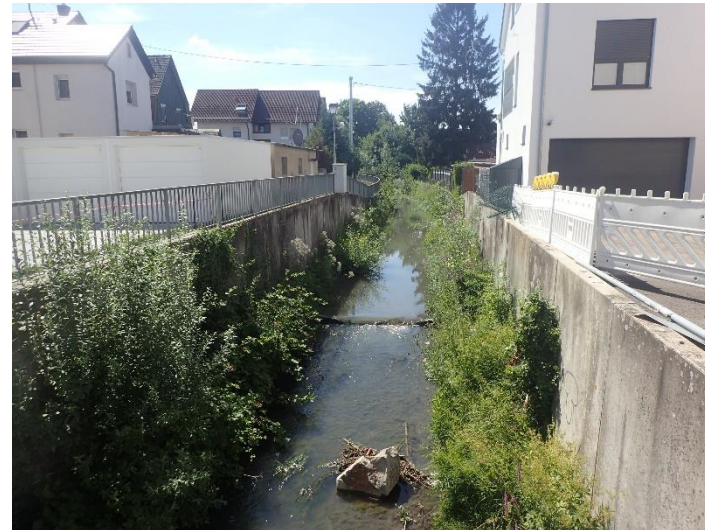
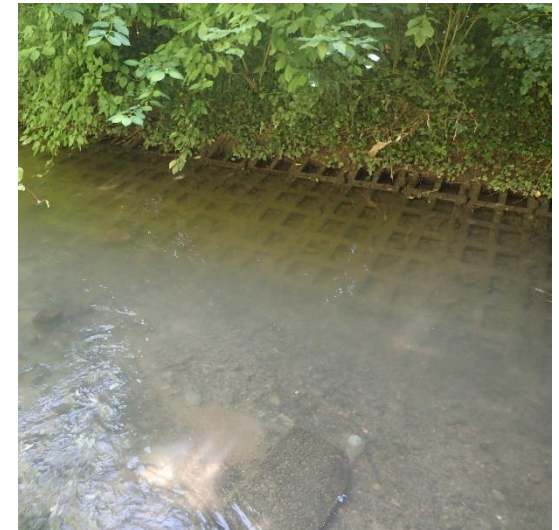
- Ausgebaute / begradigte Gewässer
- Ufer- und Sohlverbau
- Stark eingetieft
- Eintrag von Nährstoffen und Feinsedimenten
- Unterbrechung der Durchgängigkeit

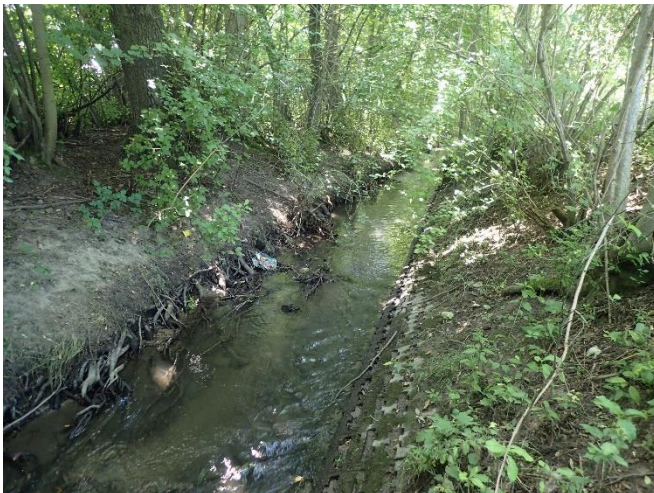
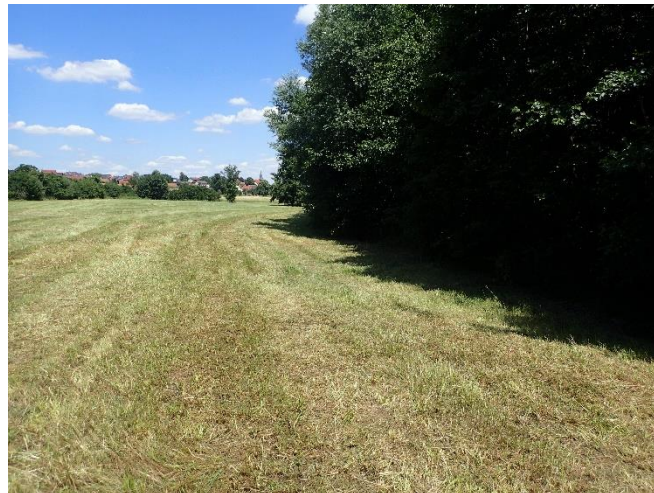
# Maßnahmenswerpunkte L-01

- Lein
  - Gewässerstruktur 5 und 6
  - Einige Flächen in öffentlicher Hand
- Leitbildorientierte naturnahe Umgestaltung der Lein mit Verzahnung zur Aue

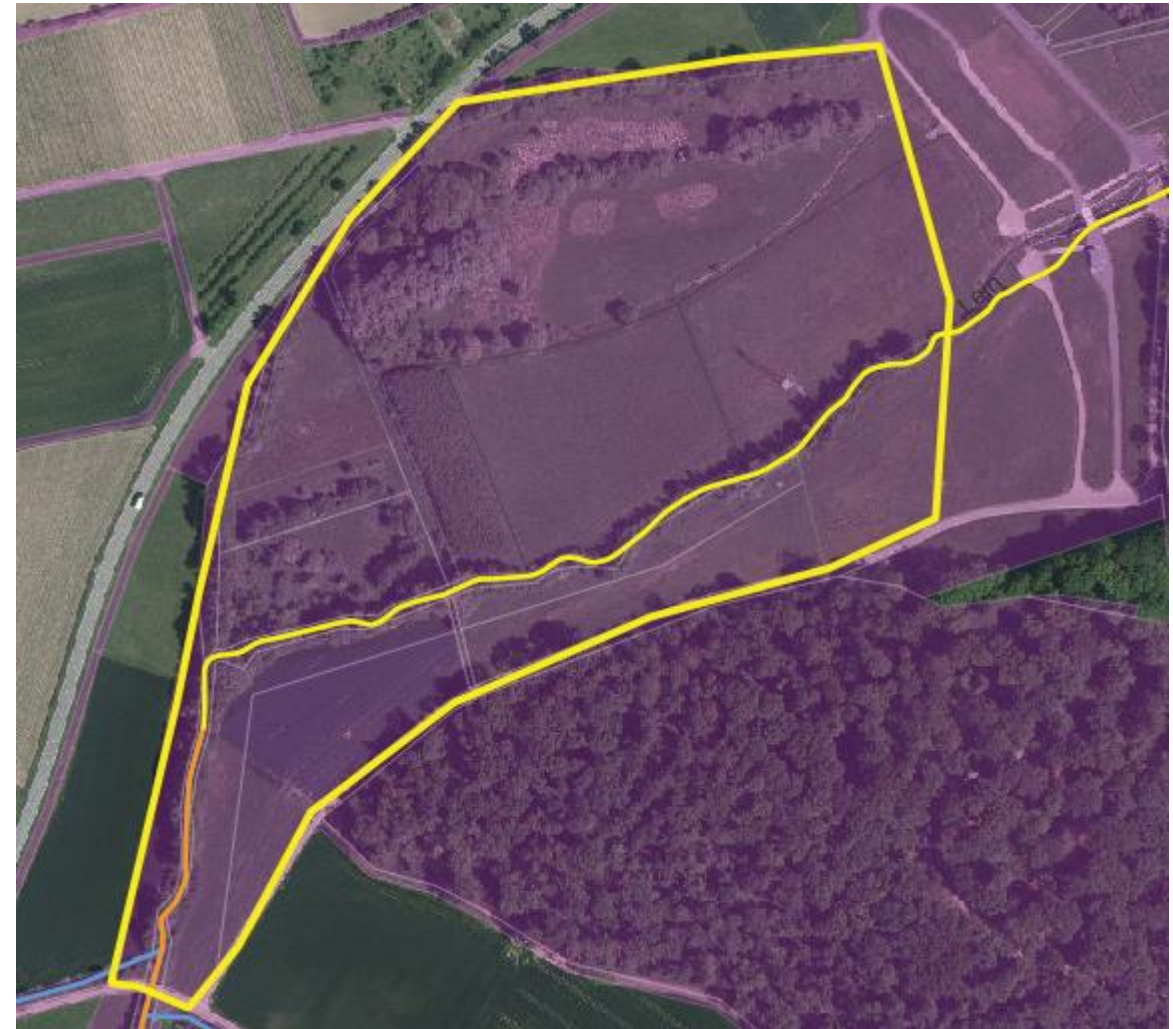
# Maßnahmenswerpunkte L-02

- Lein - Hochwasserrückhaltebecken
  - Gewässerstruktur 5 und 6
  - alle Flächen in öffentlicher Hand
- Leitbildorientierte naturnahe Umgestaltung der Lein mit Verzahnung zur Aue; Optimierung Kernflächen im Norden

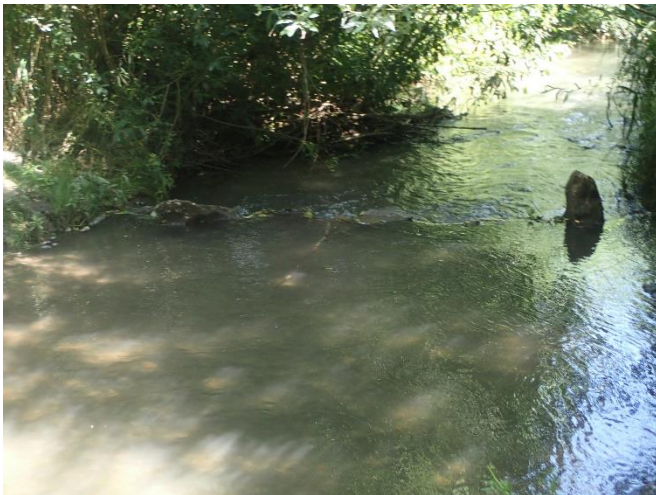
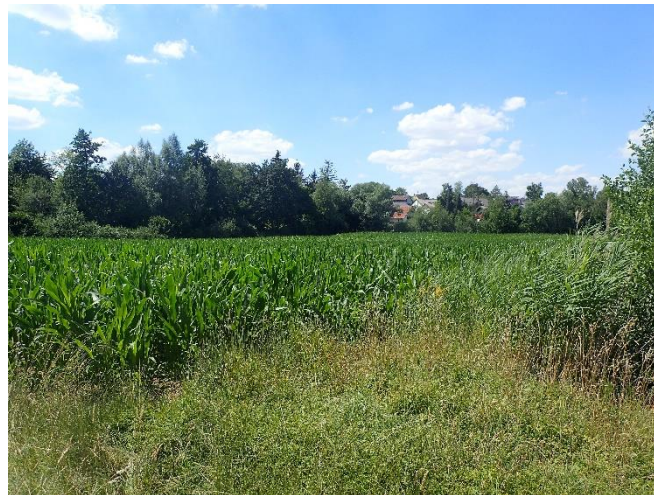
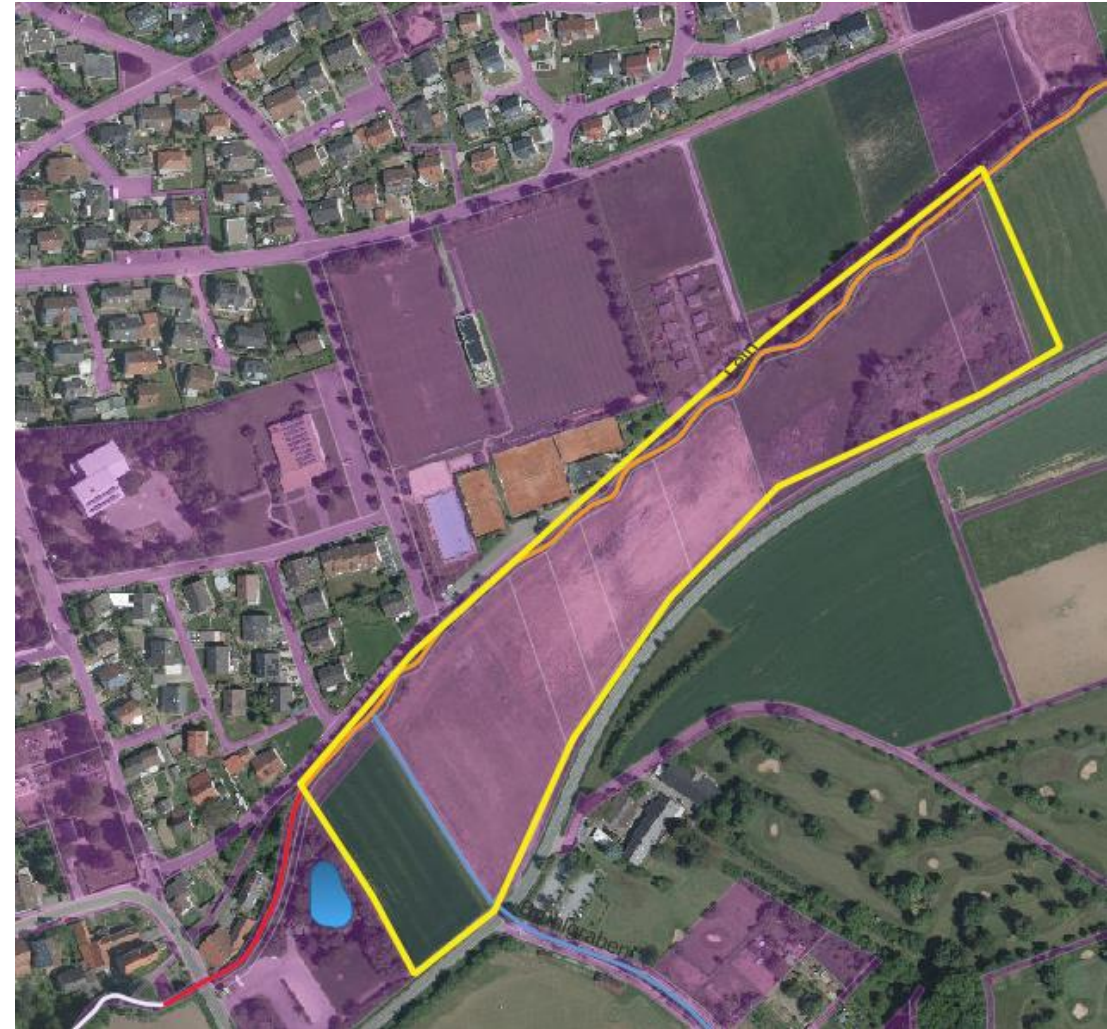
# Maßnahmenswerpunkte L-03

- Lein – bereits renaturiert
  - Ackerfläche in Schwerpunktbereich
- Erweiterung Kernflächen, Extensivierung der angrenzenden Ackerflächen

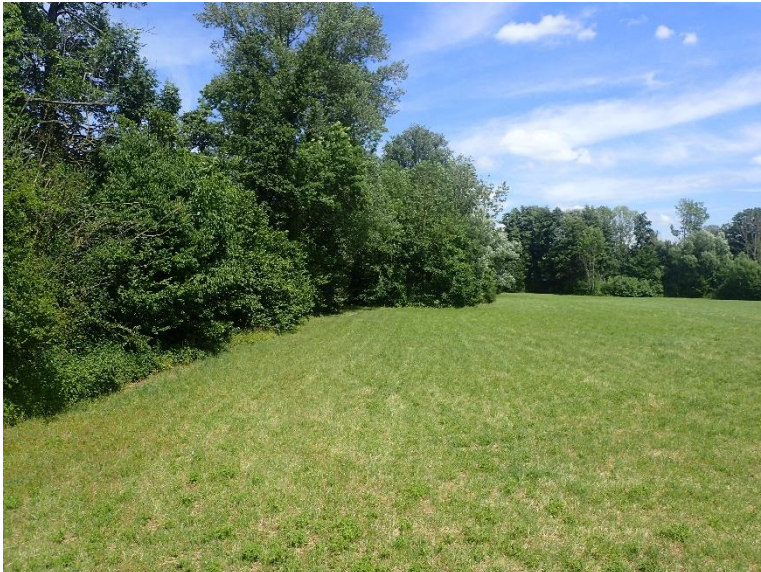
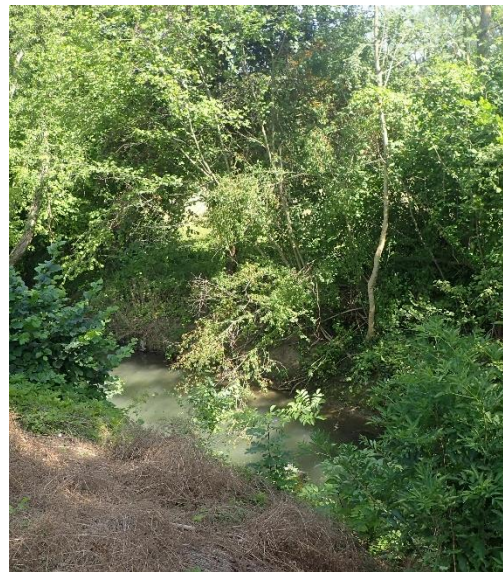
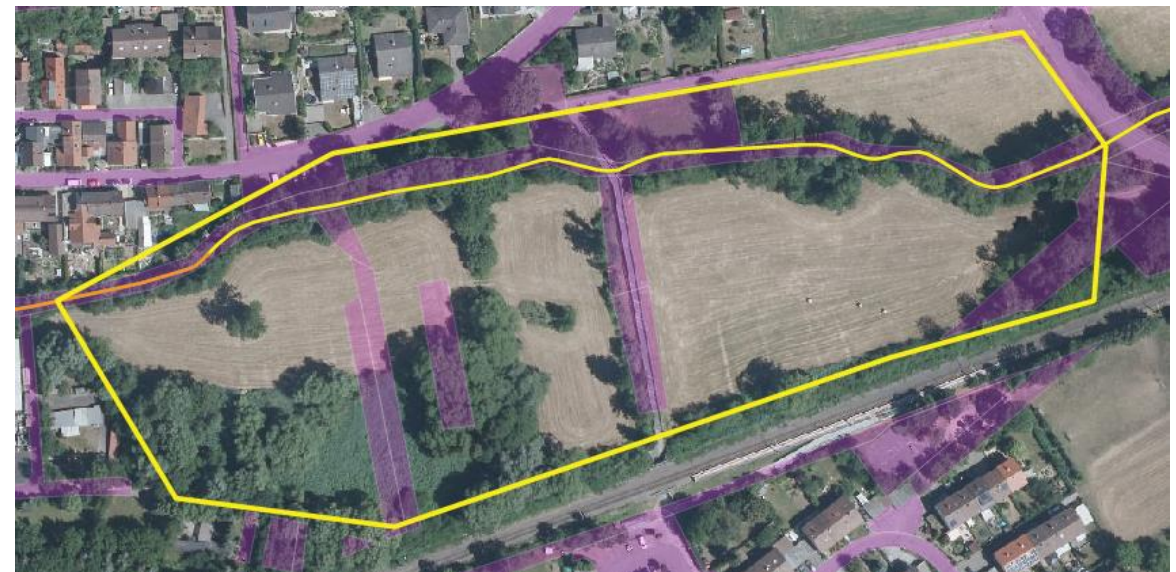
# Maßnahmenswerpunkte L-04

- Lein
  - Gewässerstruktur 5 und 6
  - Wenige Flächen in öffentlicher Hand
- Leitbildorientierte naturnahe Umgestaltung der Lein, Wiedervernässung der Kernflächen

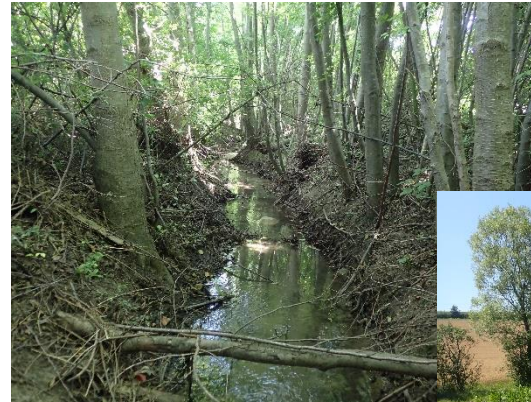
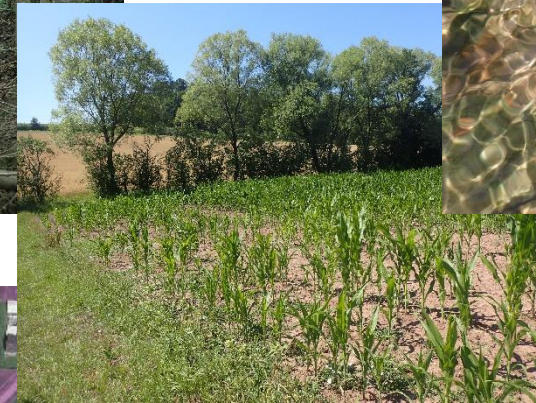
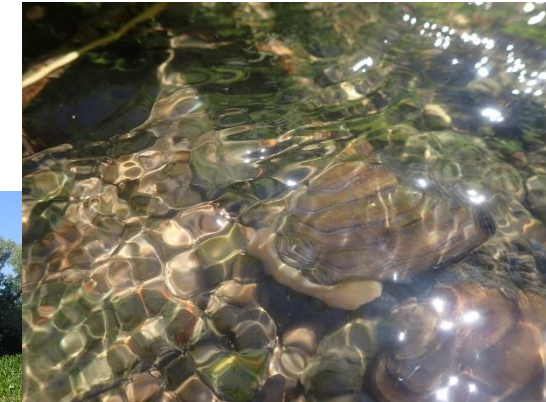
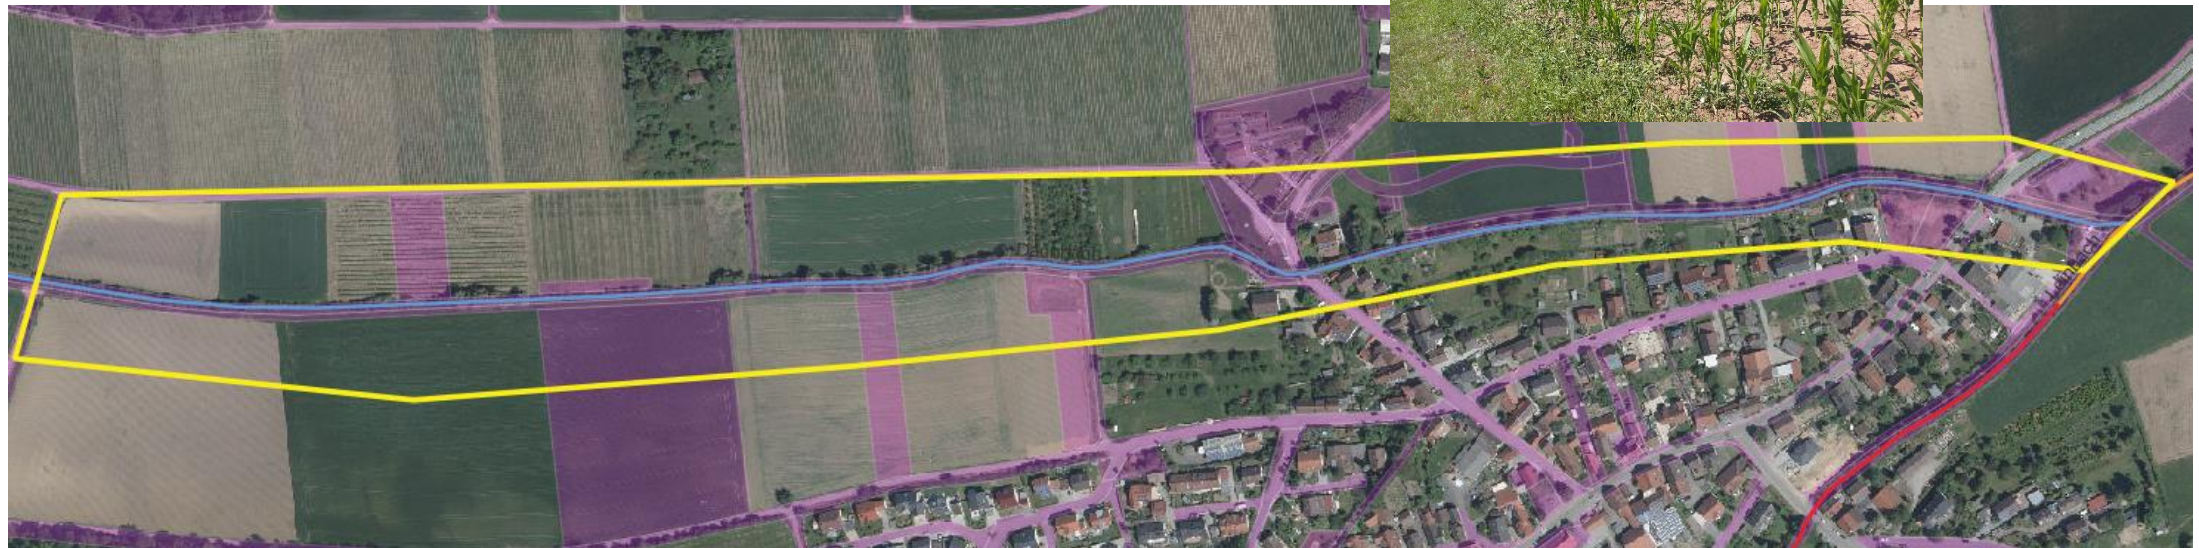
# Maßnahmenswerpunkte D-01

- Dachbach
  - Stark veränderte Gewässerstruktur
  - Wenige Restvorkommen „*Unio crassus*“
- Leitbildorientierte naturnahe Umgestaltung;  
Reduktion Eintrag von Feinmaterial

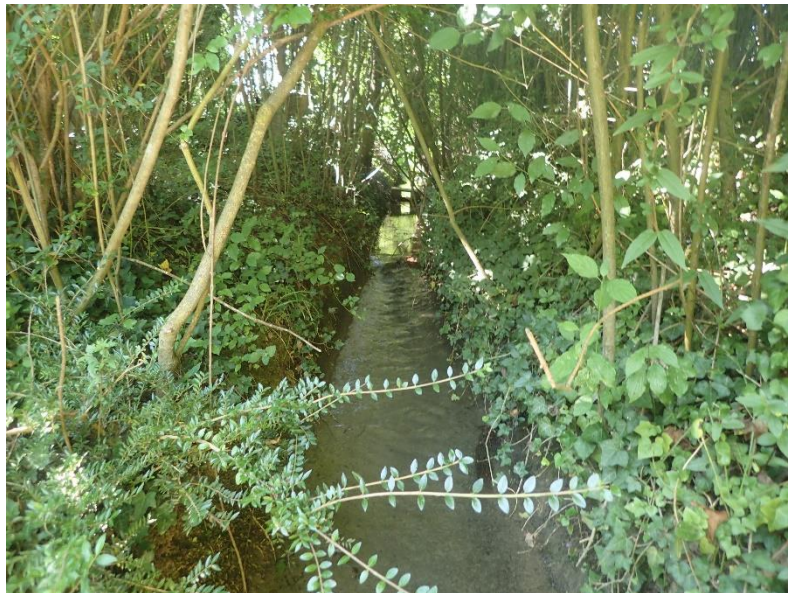
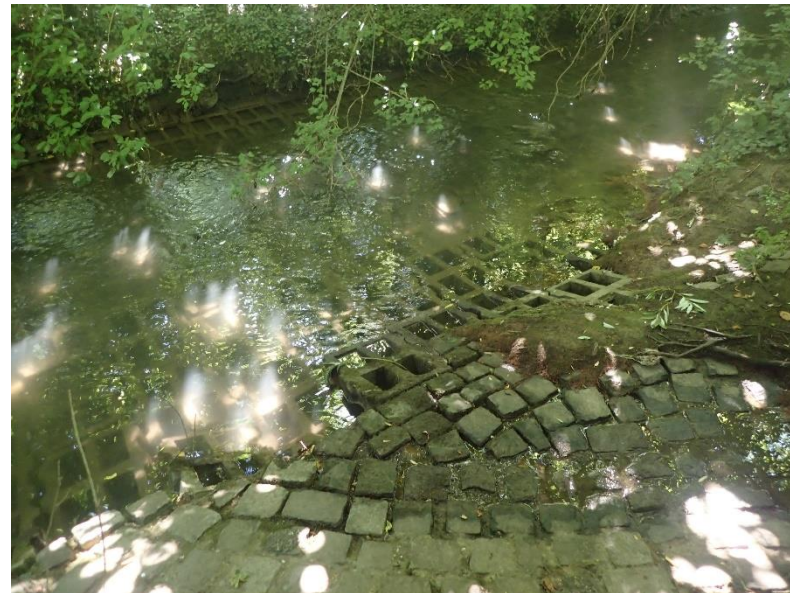
# Maßnahmenswerpunkte Lo-01

- Mündung Lohnsgraben
  - Stark veränderte Gewässerstruktur von Lein und Lohnsgraben
  - Viele Restriktionen
- naturnahe Umgestaltung Mündungsbereich

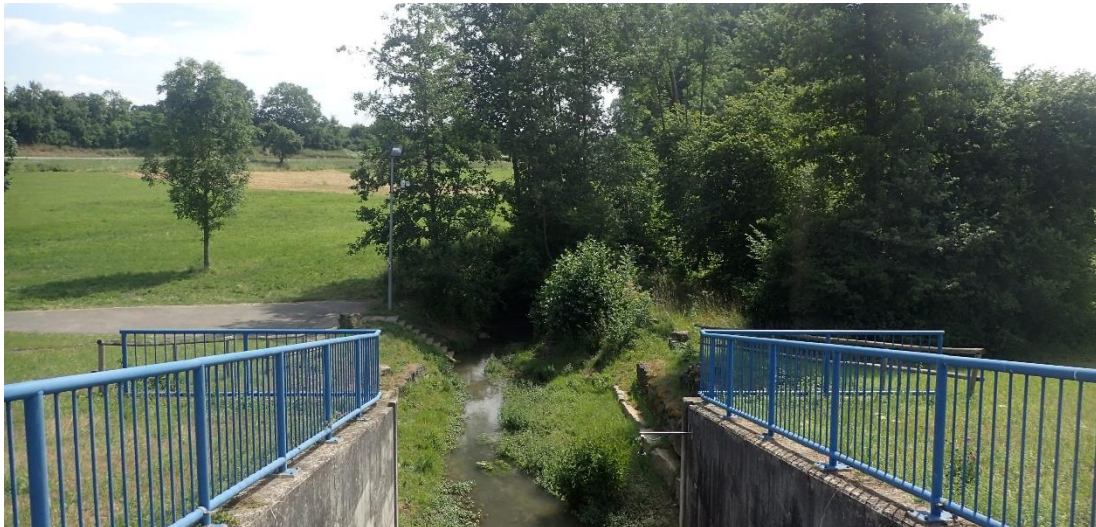
# Maßnahmenswerpunkte M-01

- Massenbach
  - Gewässerstruktur 5 und 4
  - Hochwasserrückhaltebecken, alle Flächen in öffentlichen Besitz
- Leitbildorientierte naturnahe Umgestaltung

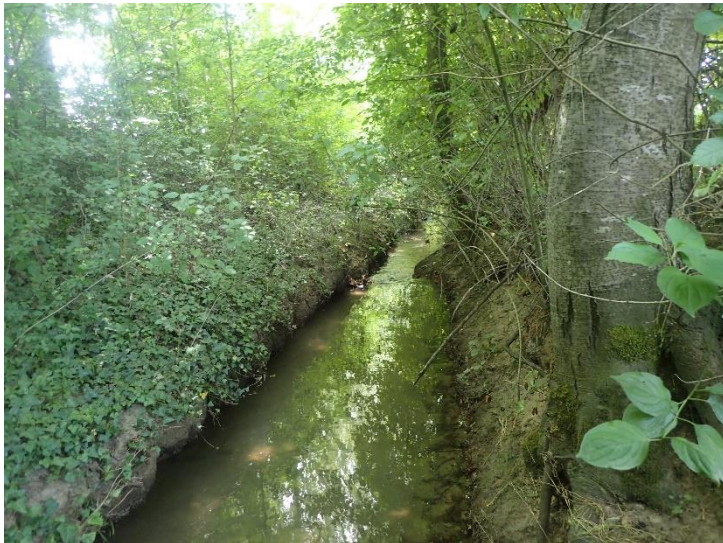
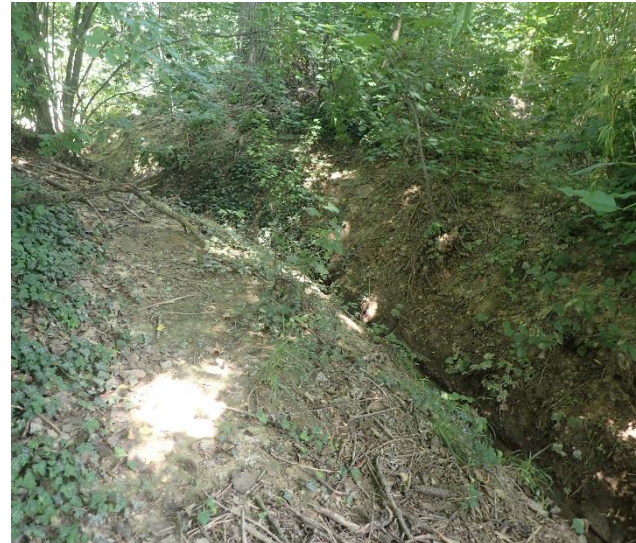
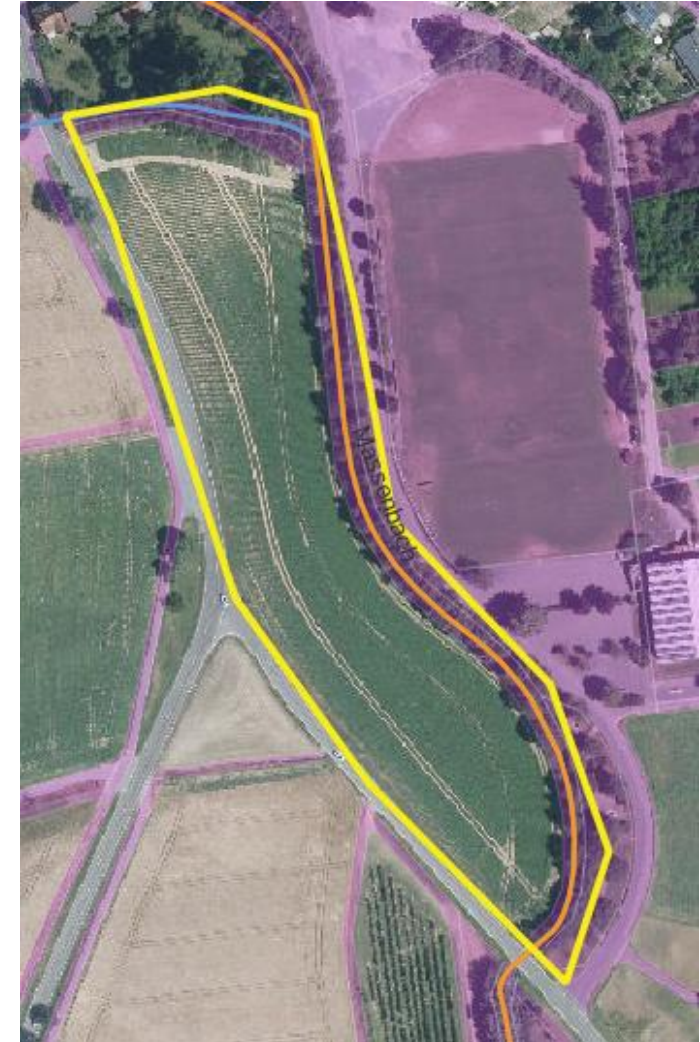
# Maßnahmenschwerpunkte S-01

- Seebach Mündungsbereich
  - Gewässerstruktur 6 Massenbach, Seebach sehr stark verändert
  - Mündungsbereich Einleitung Regenrückhaltebecken
- Leitbildorientierte naturnahe Umgestaltung
